ΟΔΙΚΗ ΑΣΦΑΛΕΙΑ – ΚΑΤΑΣΚΕΥΗ ΚΑΙ ΣΥΝΤΗΡΗΣΗ ΟΔΟΣΤΡΩΜΑΤΩΝ

Γιουβανούδης Ιωάννης – Καραγιώτας Ευάγγελος

ΣΙΝΔΟΣ

ΜΑΪΟΣ 2018

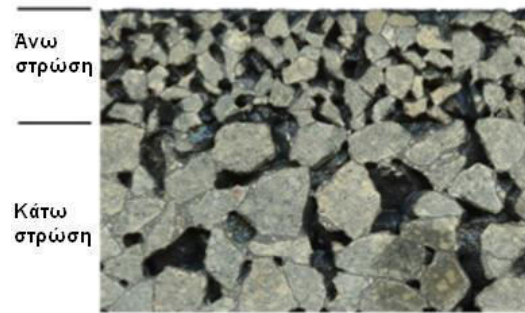
Εικόνα 1.4: Πορώδες ασφαλτόμιγμα διπλής στρώσης (2LPA)

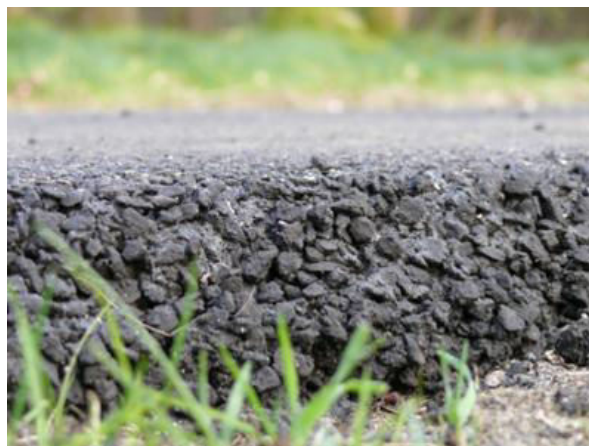
Εικόνα 1.6: Στρώση κρύου ασφαλτικού μίγματος

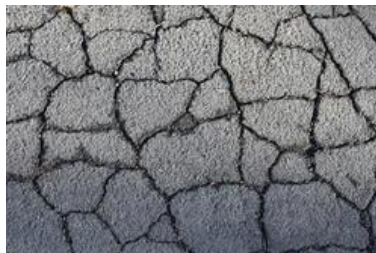
Εικόνα 2.1: Ρωγμές τύπου αλιγάτορα
(Πηγή: www.prestige-sealcoating.com)

«Οι ρωγμές τύπου αλιγάτορα είναι διακλαδιζόμενες και αλληλοσυνδεόμενες ρωγμές που σχηματίζουν πολυγωνικά κομμάτια (μπλοκ) όμοια με αυτά του δέρματος του αλιγάτορα. Σε ορισμένες περιπτώσεις τα κομμάτια αυτά δίνουν τη εντύπωση ότι είναι σχεδόν έτοιμα να αποκολληθούν» (Νικολαΐδης, 2002). Αρχικά εμφανίζεται μια διαμήκης ρωγμή στη τροχιά των τροχών, η οποία με την επιπλέον καταπόνηση κατά την πάροδο του χρόνου εξελίσσεται στην ανωτέρω μορφή. Οι ρωγμές αυτές εμφανίζονται εξαιτίας του

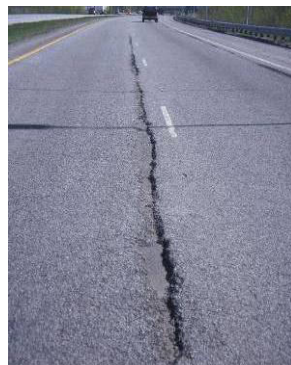
Εικόνα 2.3: Ρωγμές μεταξύ των λωρίδων διάστρωσης ή διαπλάτυνσης

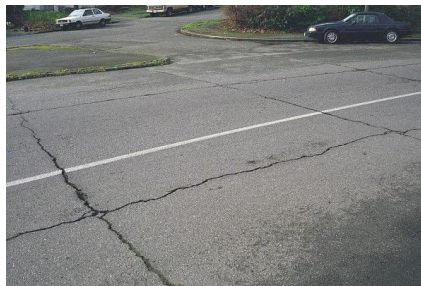
Εικόνα 2.4: Ρωγμές από ανάκλαση

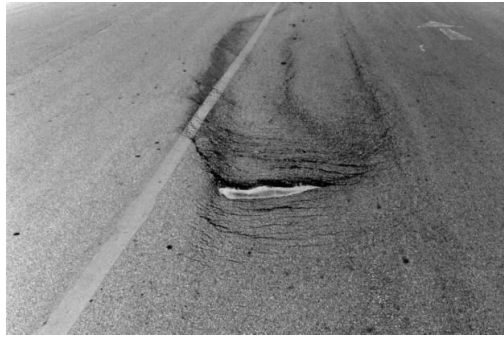
Εικόνα 2.5: Ρωγμές από ολίσθηση ταπήτων

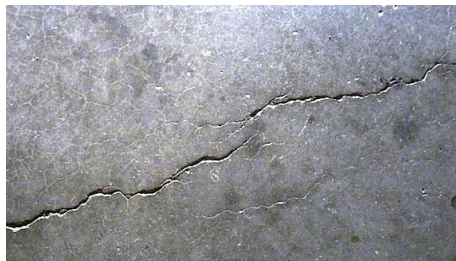
Εικόνα 2.6: Ρωγμές συρρίκνωσης

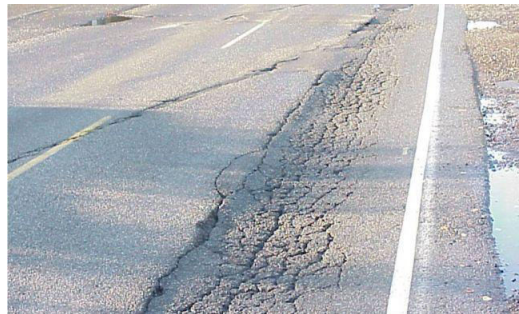
Εικόνα 2.7: Ρωγμές στην τροχιά των τροχών

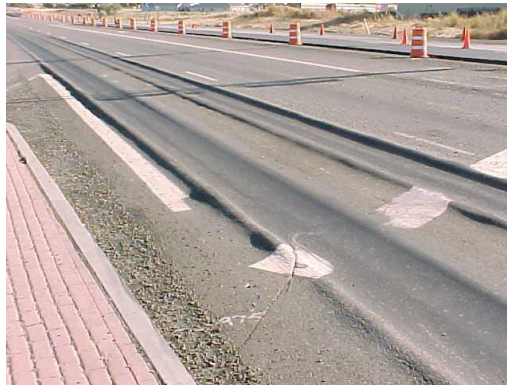
Εικόνα 2.8: Τροχαυλακώσεις

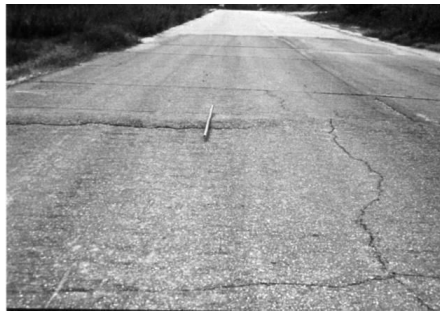
Εικόνα 2.10: Τοπικές διογκώσεις

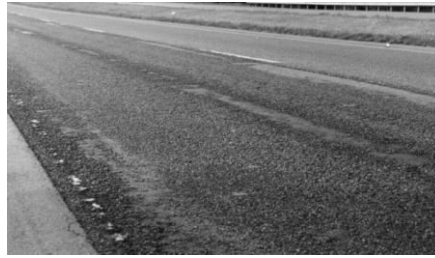
Εικόνα 2.11: Αποκόλληση αδρανών

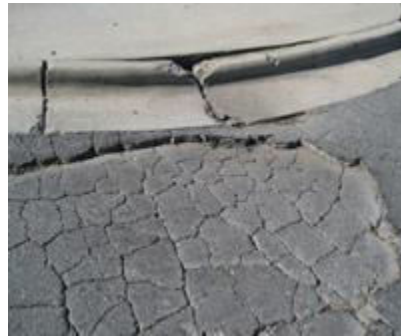
Εικόνα 2.13: Αποφλοιώση οδοστρώματος

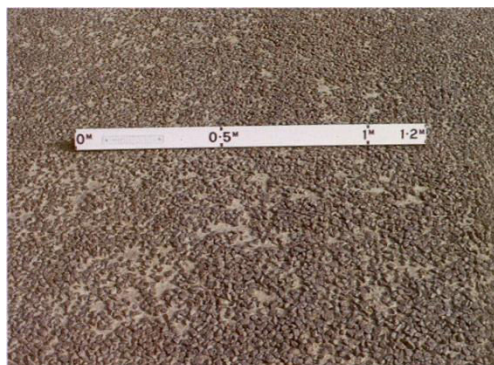
Εικόνα 2.14: Διάβρωση οδοστρώματος

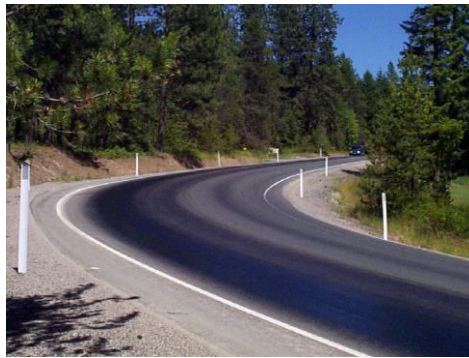
Εικόνα 2.15: Ανάδυση ασφάλτου λόγω υπερβολικής ποσότητας ασφάλτου

«Ανάδυση είναι το φαινόμενο της κάθετης μετακίνησης της ασφάλτου μέσα στο ασφαλτόμιγμα και η εμφάνισή της στην επιφάνεια του οδοστρώματος, δημιουργώντας έναν ασφαλτικό υμένα που υπερκαλύπτει τα αδρανή» (Νικολαΐδης, 2002) (Εικόνα 2.15). Παρατηρείται σαν μια μεμβράνη ασφαλτικού υλικού στην επιφάνεια του οδοστρώματος, η οποία συχνά εμφανίζει μια γυαλιστερή, σαν καθρέφτη, επιφάνεια που μπορεί να γίνεται κολλώδης (Pavement Interactive, 2011).

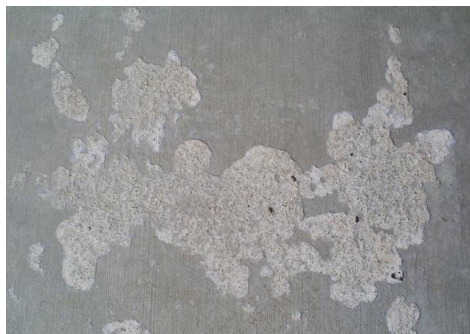
Εικόνα 2.16: Αποκόλληση αδρανών

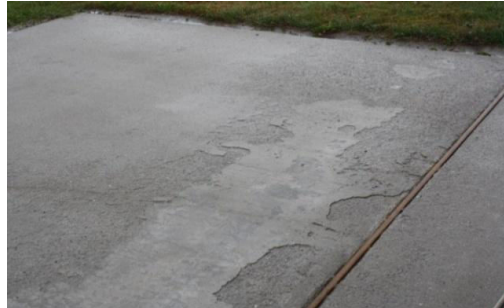
Εικόνα 2.17: Θρυμματισμός των πλακών

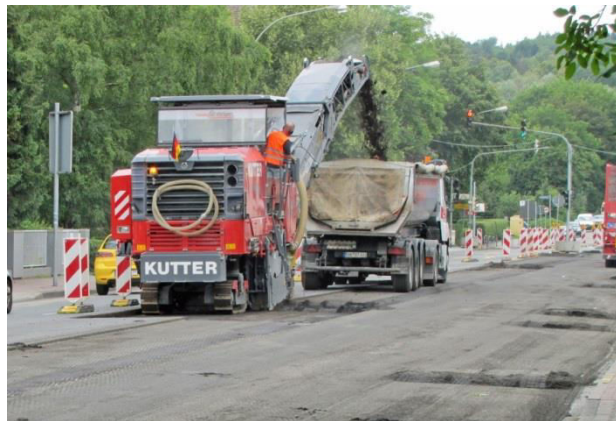
Εικόνα 3.1: Ήλωση οδοστρώματος

Αυτή η εργασία επισκευάζει τη φυσική φθορά την οποία υπόκεινται το οδόστρωμα. Πιο συγκεκριμένα, συνίσταται στην τράχυνση (αγρίεμα) της επιφάνειας και πραγματοποιείται με τη χρήση μηχανήματος. Το μηχάνημα διαθέτει πολλά μικρά σφυριά από σκληρυμένο ατσάλι, το οποίο ονομάζεται «bush hammering». Αυτά τα σφυριά αγριεύουν τη συνολική επιφάνεια δημιουργώντας νέες αιχμηρές γωνιακές

ακμές στην επιφάνεια του δρόμου. Η μέθοδος αυτή δεν είναι κατάλληλη για τη συντήρηση των αυλακώσεων της επιφάνειας. Όμως, μπορεί να χρησιμοποιηθεί πριν την εφαρμογή νέας ασφαλτικής στρώσης σε μια υπάρχουσα επιφάνεια, καθώς βοηθάει στην αποτελεσματικότερη συγκόλληση μεταξύ τους. (Μουρατίδης, 2006)

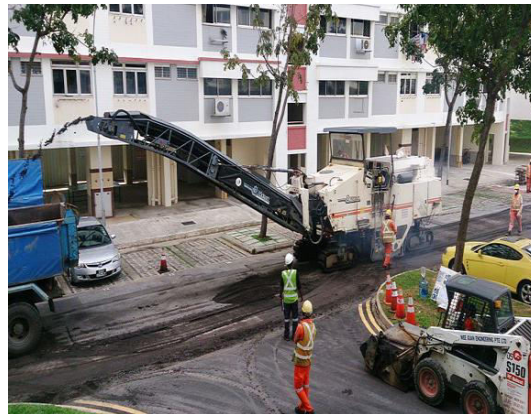
Εικόνα 3.2: Χάραξη – εκτομή οδοστρώματος (Milling)

Ονομάζεται και φρεζάρισμα και είναι η διαδικασία της απομάκρυνσης τουλάχιστον ενός τμήματος της επιφάνειας μιας ασφαλτοστρωμένης περιοχής, όπως ενός δρόμου, μιας γέφυρας ή ενός πάρκινγκ. Το φρεζάρισμα, αφαιρώντας πλήρως αρκετό πάχος, λειαίνει την επιφάνεια με τη χρήση μηχανήματος (Lightbreather, 2014). Το μηχάνημα αυτό φέρει έναν κύλινδρο με παράλληλους οριζόντιους άξονες σε σχήμα κλωβού. Πάνω σε αυτούς τους άξονες στερεώνονται χαλύβδινες λεπίδες, οι οποίες περιστρέφοντας τον κύλινδρο και τους άξονες χαράσσουν την επιφάνεια. (Μουρατίδης, 2006)

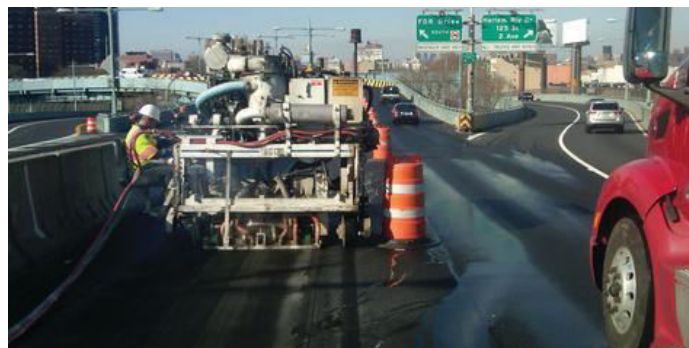
Εικόνα 3.3: Χάραξη – πριονισμός οδοστρώματος (Grooving)

Η εργασία χάραξης – πριονισμού ενός οδοστρώματος είναι μια διαδικασία κατά την οποία ειδικά σχεδιασμένες μηχανές εξοπλισμένες με κυκλικές διαμαντοφόρες λεπίδες χρησιμοποιούνται για την δημιουργία μικρών καναλιών αποστράγγισης πάνω στην επιφάνεια του οδοστρώματος. (Un. , 2012)

Οι λεπίδες είναι τοποθετημένες σε σταθερή απόσταση πάνω σε έναν οριζόντιο άξονα, και ψύχονται συνεχώς με νερό που αντλείται από ένα βυτίο, το οποίο στη συνέχεια ανακτάται μέσω ενός συστήματος κενού. Με την περιστροφή του άξονα οι λεπίδες δημιουργούν εγκοπές στην επιφάνεια του οδοστρώματος κατά την κίνηση του μηχανήματος. Αυτές οι εγκοπές μπορούν να κατασκευαστούν είτε εγκάρσια είτε κατά μήκος της επιφάνειας σε οδοστρώματα τόσο σκυροδέματος όσο και ασφάλτου. Ο «πριονισμός» της επιφάνειας ενός δρόμου βελτιώνει σημαντικά την πρόσφυση σε βρεγμένο οδόστρωμα και κατ' επέκταση μπορεί να μειώσει τα οδικά ατυχήματα κατά τη διάρκεια δυσμενών καιρικών συνθηκών. (Un. , 2012)

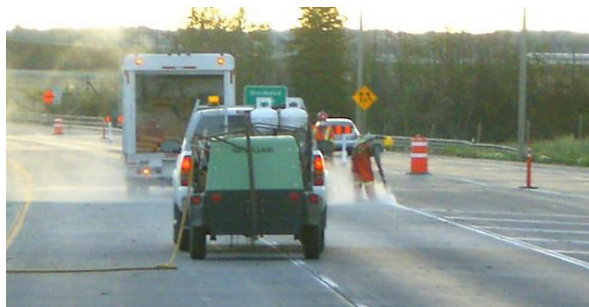
Εικόνα 3.4: Αμμοβολή σε οδοστρώματα (Sand blasting)

Η αμμοβολή είναι μια βιομηχανική διαδικασία με την οποία τα περίσσεια υλικά μπορούν να αφαιρεθούν από μία επιφάνεια. Δύο βασικά συστήματα, το σύστημα αναρρόφησης και το σύστημα τροφοδοσίας βαρύτητας/ πίεσης, χρησιμοποιώντας την πίεση του αέρα σε συνδυασμό με ένα αποξεστικό υλικό (abrasive), το οποίο συνήθως είναι επεξεργασμένη άμμος, εκτοξεύουν το υλικό μέσω ενός ακροφυσίου με πίεση και, έτσι, απομακρύνονται οι προσμίξεις από την επιφάνεια του στόχου. Ως αποξεστικά υλικά μπορούν ακόμη να χρησιμοποιηθούν πέραν της άμμου, ρινίσματα χαλκού και μικρές ψηφίδες (Un., n.d.a).

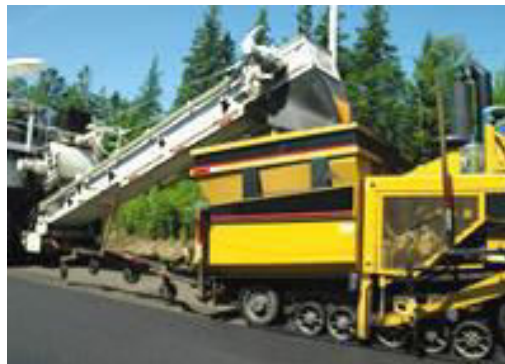
Εικόνα 3.5: Απόξεση οδοστρώματος (Planing)

Η απόξεση είναι μια διαδικασία αποξήλωσης της επιφανειακής στρώσης μικρού πάχους, η οποία διενεργείται με τη χρήση μηχανήματος. Το μηχάνημα φέρει μια περιστρεφόμενη οριζόντια λεπίδα, η οποία αλέθει το ασφαλτικό σκυρόδεμα και κατόπιν το υλικό οδηγείται κατευθείαν μέσα σε ένα φορτηγό. (Μουρατίδης, 2016)

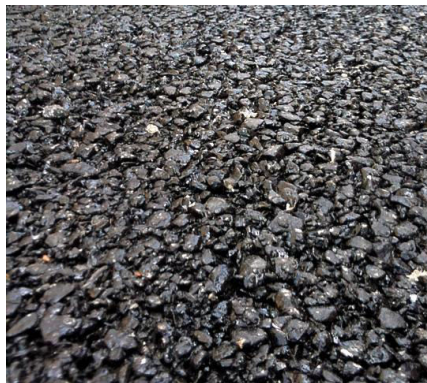
Εικόνα 3.6: Πορώδης ασφαλτοτάπητας

Πορώδεις ασφαλτοτάπητες (porous or pervious surfacings) ονομάζονται «οι ασφαλτικοί τάπητες υψηλής διαπερατότητας που χρησιμοποιούνται ως στρώσεις κυκλοφορίας με σκοπό την ταχεία αποστράγγιση των υδάτων μέσω των πόρων της κατασκευής» (Μουρατίδης 2006). Χαρακτηριστικό των ασφαλτομιγμάτων αυτών είναι το μεγάλο ποσοστό κενών αέρος (>18%), το οποίο επιτρέπει την γρήγορη αποστράγγιση των επιφανειακών βρόχινων υδάτων και επιφέρει μείωση του θορύβου επαφής ελαστικού/οδοστρώματος (Νικολαΐδης, 2002) . Για την επίτευξη του μεγάλου ποσοστού κενών χρησιμοποιείται στην σύστασή του μεγάλη αναλογία χονδρόκοκκων συστατικών και ενδιάμεσο κενό σε κλάσμα της κοκκομετρικής καμπύλης. (Μουρατίδης, 2006)

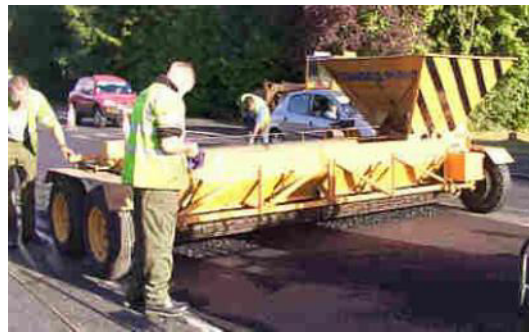
Εικόνα 3.8: Διάστρωση ψηφίδων στο θερμό ασφαλτόμιγμα

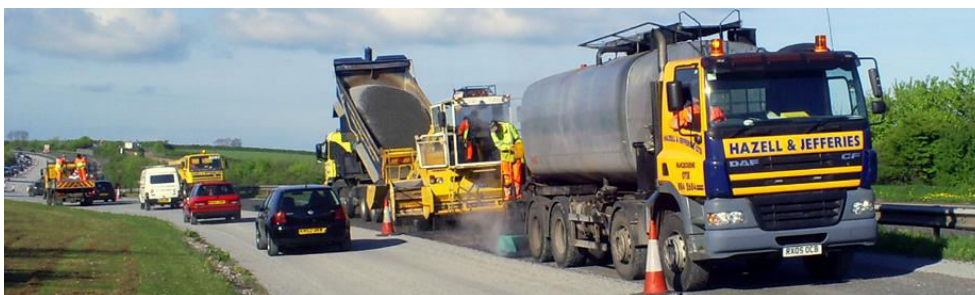
Εικόνα 3.9: Διάστρωση ασφαλτικής επίστρωσης

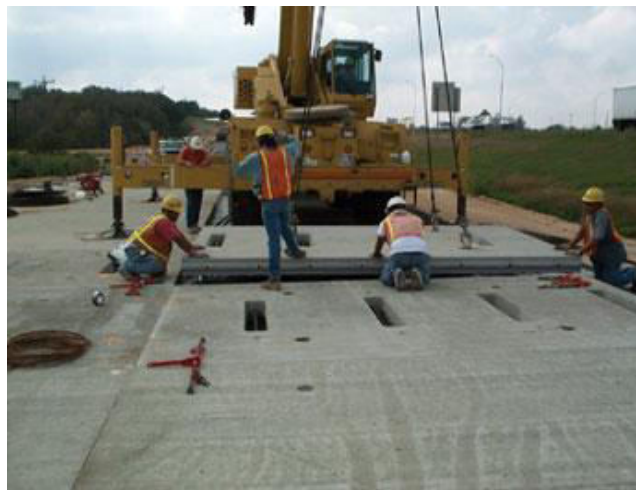
Εικόνα 4.1: Τοποθέτηση προκατασκευασμένου πάνελ από σκυρόδεμα

Τέλος, τα προκατασκευασμένα πάνελ από σκυρόδεμα μπορούν να εφαρμοσθούν και στην περίπτωση αποκατάστασης ενός οδοστρώματος με την αντικατάσταση του αποσπασμένου τμήματος με προκατασκευασμένες πλάκες (Hertel, 2012).

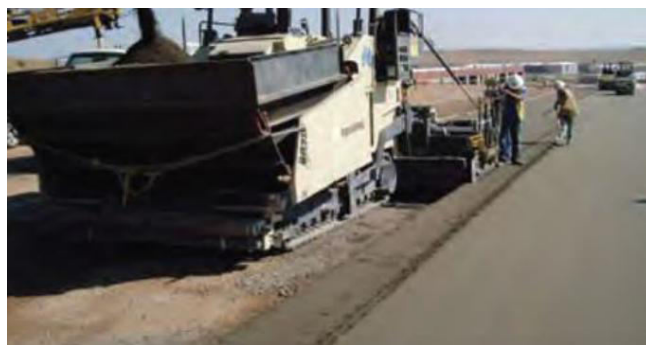
Εικόνα 4.2: Τοποθέτηση οδοστρώματος Roller – Compacted Concrete

Στα έργα οδοποιίας το σκυρόδεμα αποτελεί βασικό συστατικό. Όμως, το τσιμέντο Πόρτλαντ εκπέμπει με τη χρήση του μεγάλες ποσότητες διοξειδίου του άνθρακα, με αποτέλεσμα να έχουν ανακαλυφθεί νέοι τρόποι μείωσης των επιπτώσεων αυτού. Μία νέα τεχνική που χρησιμοποιείται είναι το Roller – Compacted Concrete Pavement. Αυτό περιέχει τα συστατικά του συμβατού τύπου σκυροδέματος, αλλά σε διαφορετικές αναλογίες, περιέχοντας λιγότερο υλικό τσιμέντου και πλήρωσης. Τα θετικά που προσφέρει είναι η χρήση ανακυκλώσιμων υλικών, η υψηλή επιφανειακή ανακλαστικότητα, η γρήγορη κατασκευή και το ότι δεν είναι δαπανηρό σχετικά με τα συμβατικά οδοστρώματα (Van Dam et al., 2011).

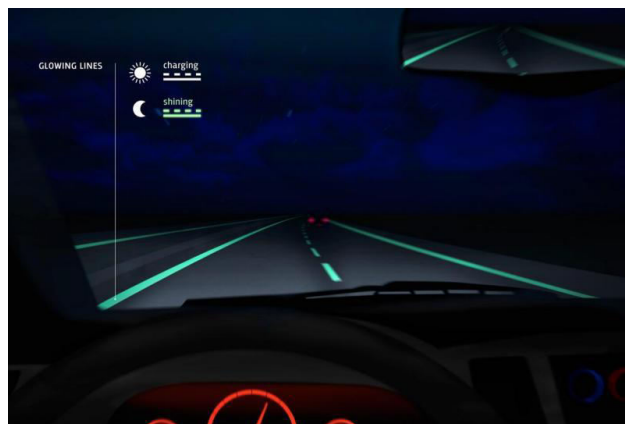
Εικόνα 4.3: Καινοτομία <<GlowingLines>>

Μία από τις ιδέες αυτές είναι οι «Glowing Lines». Μια φωσφορίζουσα πούδρα αντικαθιστά τις βαμμένες διαγραμμίσεις. Αυτή η πούδρα φορτίζεται από τον ήλιο κατά τη διάρκεια της ημέρας και φωσφορίζει έως και 10 ώρες κατά τη διάρκεια της νύχτας, εξαλείφοντας την ανάγκη επιπλέον φωτισμού στην οδό. Στην Εικόνα 4.3 παραθέτεται το αποτέλεσμα αυτής της εφαρμογής.

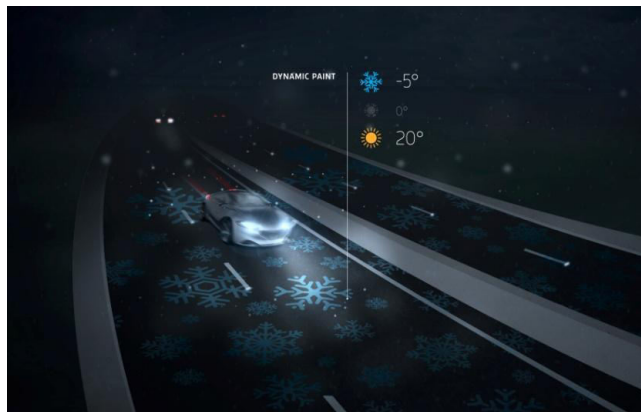
Εικόνα 4.4: Καινοτομία «DynamicPaint»
(Πηγή: Mogg, 2014)

Μία άλλη καινοτομία αποτελεί η «Dynamic Paint», μία ειδική βαφή που παρέχει πληροφορίες στους χρήστες της οδού αναλόγως της θερμοκρασίας που επικρατεί. Η ίδια ενεργοποιείται από τη θερμοκρασία. Τα μηνύματα που στέλνονται στους χρήστες είναι οπτικά πάνω στην επιφάνεια του οδοστρώματος. Για παράδειγμα, όταν το οδόστρωμα είναι ολισθηρό και κρύο εμφανίζονται πάνω του κρύσταλλοι πάγου που πληροφορούν για τις συνθήκες τους χρήστες, όπως φαίνεται στην Εικόνα 4.4.

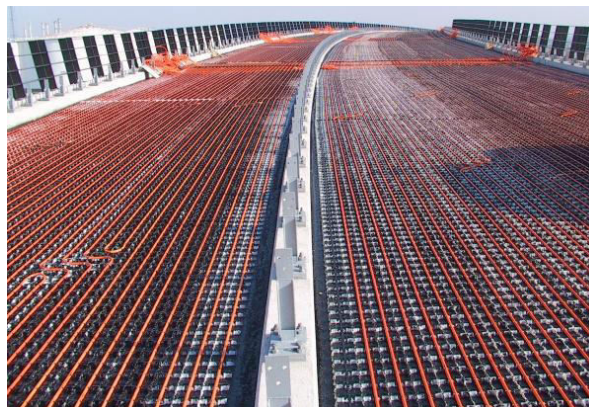
Εικόνα 4.8: Ηλιακός συλλέκτης στην ασφαλτική στρώση

Το συγκεκριμένο σύστημα υλοποιήθηκε επιτυχώς σε διάφορες περιοχές με ποικίλες επικρατούσες κλιματολογικές συνθήκες, όπως για παράδειγμα την Ελβετία, την Ιαπωνία, την Ολλανδία, την Αγγλία, την Κίνα, την Ισπανία και τις ΗΠΑ. Δύναται να εφαρμοστεί τόσο κατά τη διαδικασία κατασκευής νέων οδών όσο και σε περιπτώσεις συντήρησης υφιστάμενων οδοστρωμάτων (Bobes – Jesusetal., 2012). Παρόλο που ο συγκεκριμένος τύπος ηλιακού συλλέκτη παρουσιάζει χαμηλότερη απόδοση από αυτήν ενός συμβατικού, έχει την ικανότητα παραγωγής μεγάλων ποσοτήτων ενέργειας, ώστε να ικανοποιεί μέρος των αναγκών θέρμανσης στις γειτονικές εγκαταστάσεις και κτίρια, και να συμβάλλει θετικά στην οδική ασφάλεια (Wuetal., 2009).

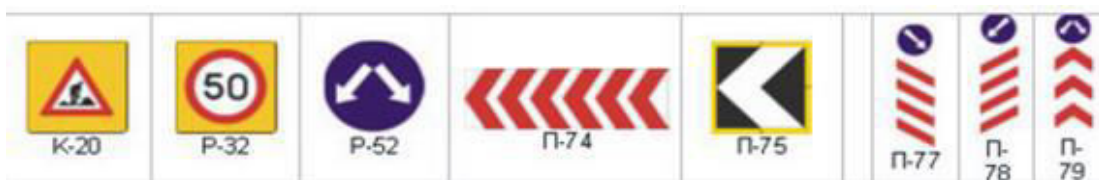
Εικόνα 5.2: Σήμανση Ζώνης Συναρμογής Εισόδου σε περιοχή οδικών έργων

Στη ζώνη συναρμογής εισόδου οι πινακίδες οριοθέτησης της συναρμογής (Π-77 ή Π78) με τους αναλάμποντες φανούς τοποθετούνται κάθε 10 μέτρα.

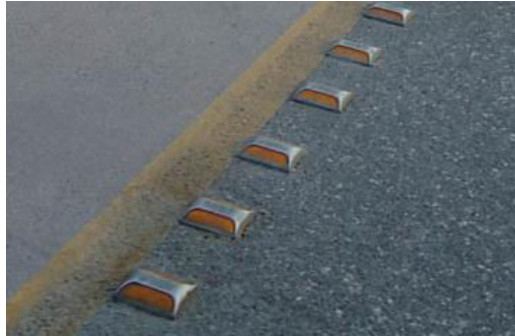
Εικόνα 5.4: <<Μάτια γάτας>>

Επιπλέον, σε κρίσιμες κυκλοφοριακές καταστάσεις επιβάλλεται η χρήση πρόσθετων στοιχείων με σκοπό την έντονη διακριτοποίηση της νέας οριζόντιας σήμανσης. Αυτή επιτυγχάνεται μέσω της τοποθέτησης ανακλαστών οδοστρωμάτων, που ονομάζονται «μάτια γάτας», κίτρινου χρώματος ή/και με ειδικούς τριγωνικούς οριοδείκτες, που

λέγονται και «φτερά καρχαρία», και οι οποίοι πληρούν τις απαιτήσεις των Ευρωπαϊκών Προτύπων (EN1463-1).

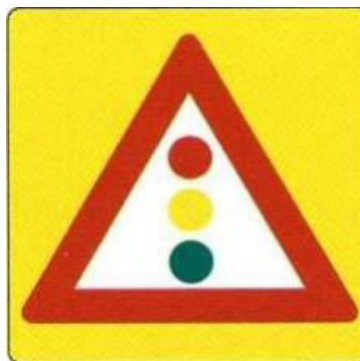
Εικόνα 5.6: Σήμανση Κ-21

Ακόμη, αναφορικά με την φωτεινή σηματοδότηση, στην παράγραφο 5.1 της Απόφασης Υ.ΠΕ.ΧΩ.Δ.Ε., επισημαίνεται πως η χρήση της πρέπει να αποφεύγεται. Ωστόσο, μπορεί να χρησιμοποιηθεί εντός αστικών δικτύων, όταν απαιτείται εξαιτίας κυκλοφοριακών λόγων, καθώς και όταν η νέα ρύθμιση της κυκλοφορίας επιβάλλει αντιστρεπτή ροή. Στις περιπτώσεις αυτές, η ύπαρξη φωτεινών σηματοδοτών πρέπει να προαναγγέλεται με την κατάλληλη σήμανση (Κ-21, Πρ-1).

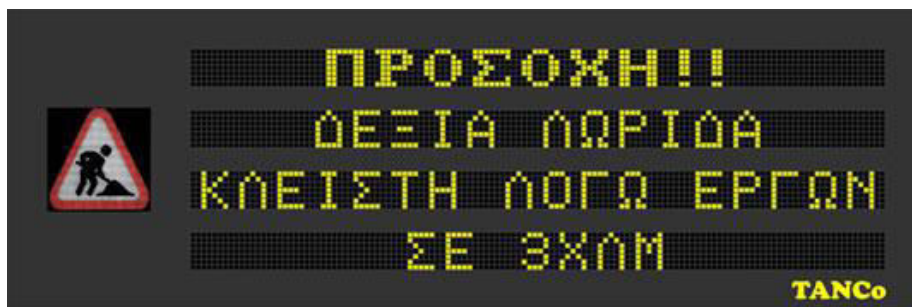
Εικόνα 5.7: Πινακίδα μεταβλητών μηνυμάτων (VMS)

Συμπληρωματικά της ανωτέρω εργοταξιακής σήμανσης, είναι δυνατή σε ειδικές περιπτώσεις (κυρίως σε αυτοκινητόδρομους με υψηλούς φόρτους) και η χρήση πινακίδων μεταβλητών μηνυμάτων (variable message signs, VMS) σύμφωνα με τις ισχύουσες προδιαγραφές και τα Ευρωπαϊκά Πρότυπα.

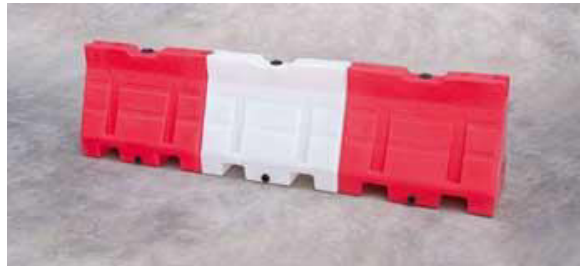
Εικόνα 5.11: Φορητά στηθαία ασφαλείας από πλαστικό
(Πηγή: Πλαστικά στηθαία, n.d.)

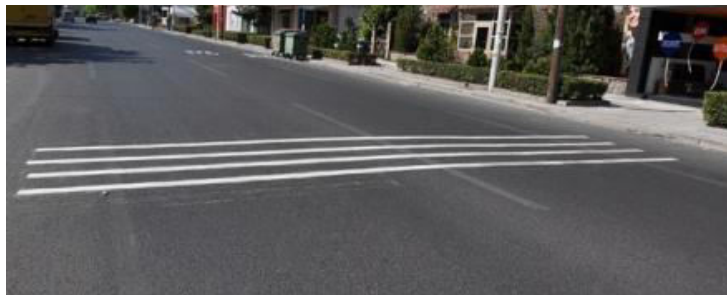
- Ανακλαστήρες οδοστρώματος και πρόσθετα αντανακλαστικά στοιχεία σήμανσης, που συνδυάζονται με την οριζόντια σήμανση και είναι κίτρινου χρώματος,
- Ταινίες ακουστικής προειδοποίησης, οι οποίες τοποθετούνται ως αυτοκόλλητα στο οδόστρωμα με διεύθυνση κάθετη προς τον άξονα της οδού.

Εικόνα 5.12: Ταινίες ακουστικής προειδοποίησης

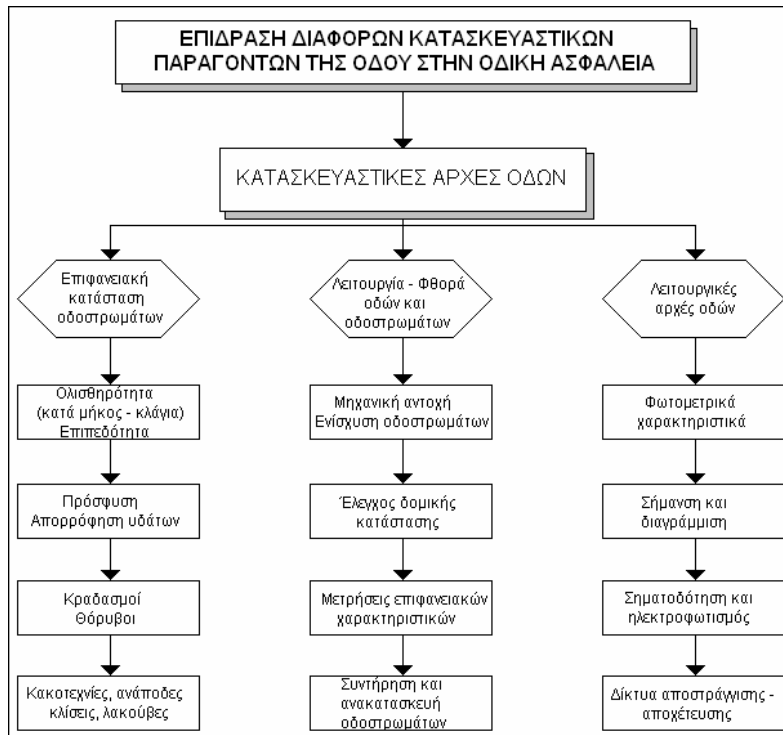
Εικόνα 6.1 :Κατασκευαστικοί παράγοντες οδού και οδική ασφάλεια
